# Caractérisation des herbiers de plantes aquatiques (2024)

## Lac Quenouille

Lac Supérieur, Sainte-Agathe-des-Monts et Val-des-Lacs, Qc

Le 18 novembre 2024

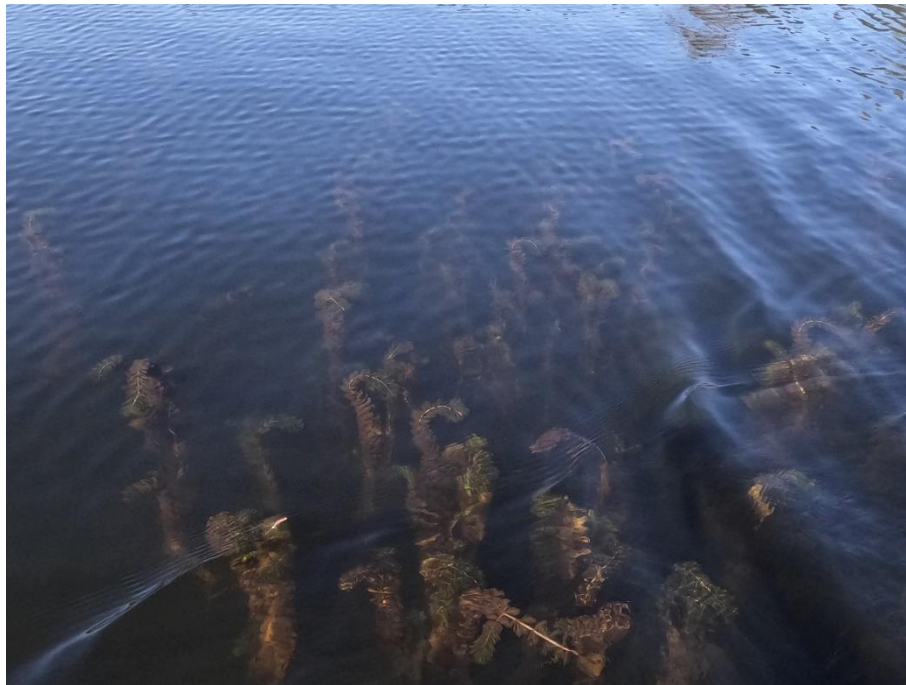
Figure 4 : Herbier de myriophylle à épis au lac Quenouille en août 2024.

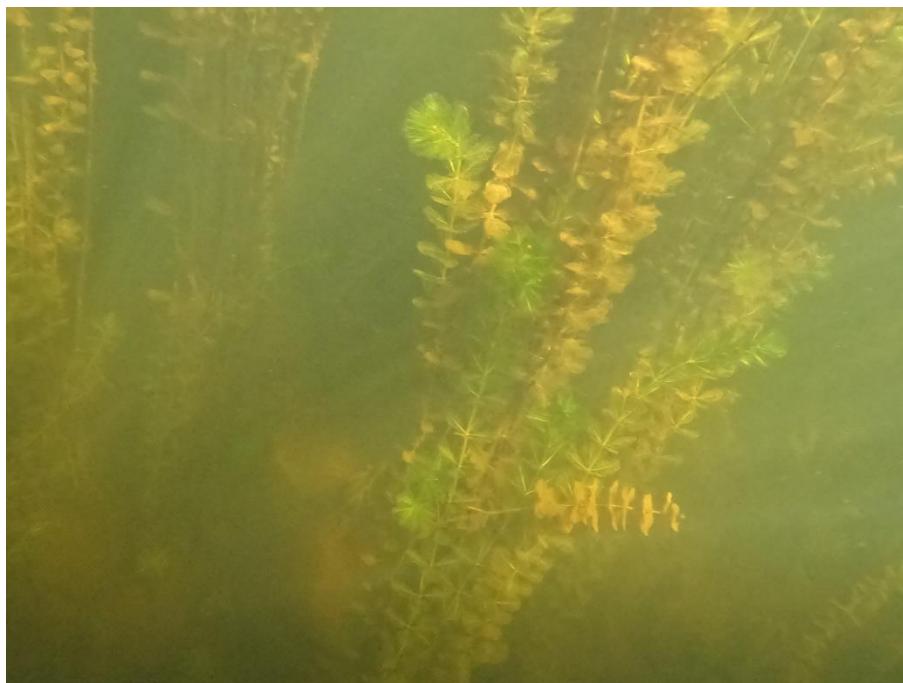
Figure 5 : Plants de myriophylle à épis au lac Quenouille en août 2024.

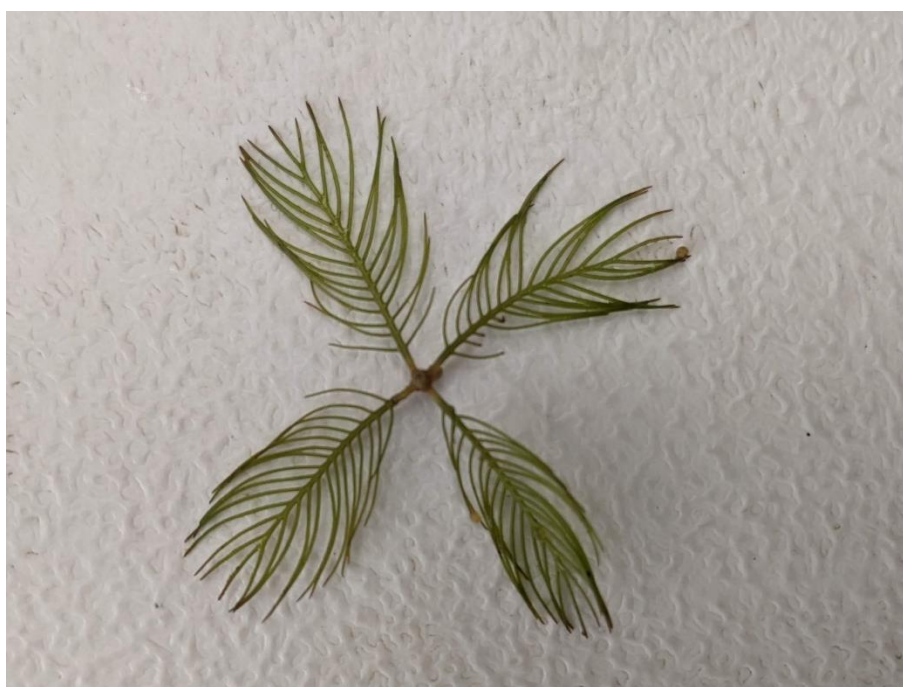
Figure 6 : Groupe de 4 feuilles de myriophylle à épis disposées en verticille. Chaque feuille est divisée en 14 paires de folioles.

Le MAE est identifiable grâce à ses caractéristiques distinctives. Tout d’abord, les feuilles du MAE ont l’apparence de plumes placées en groupe de 4 à 5 autour de la tige, disposées en verticille (Figure 5). Chaque feuille est divisée en 12 à 24 paires de folioles filiformes (Figure 6). Le MAE peut également produire des petites fleurs rassemblées en racème qui émerge à la surface de l’eau de 4 à 10 cm (Figure 7; Aiken et al. 1979).

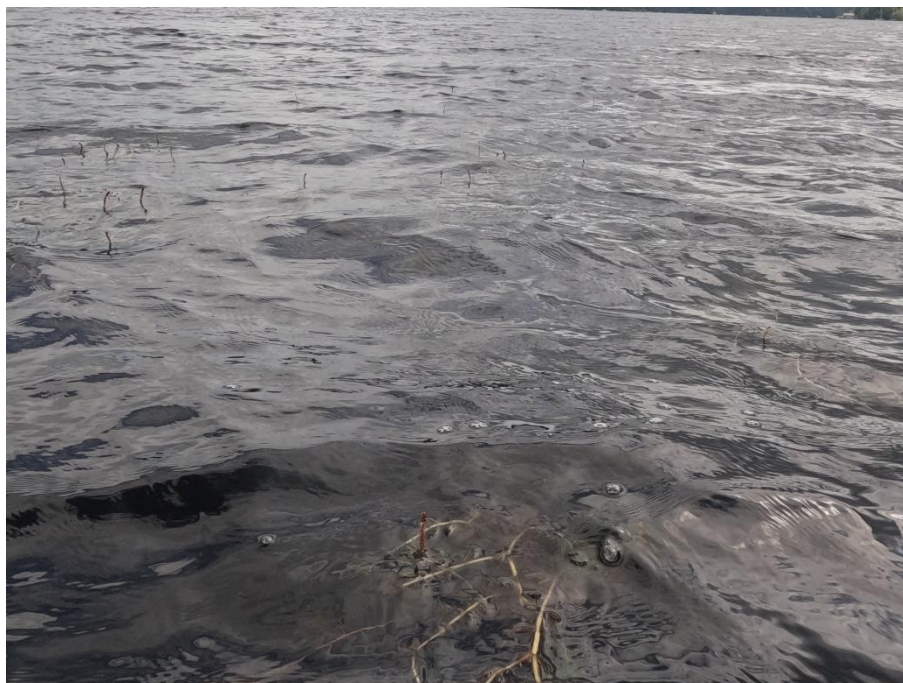
Figure 7 : Fleurs de myriophylle à épis au lac Quenouille en août 2024.

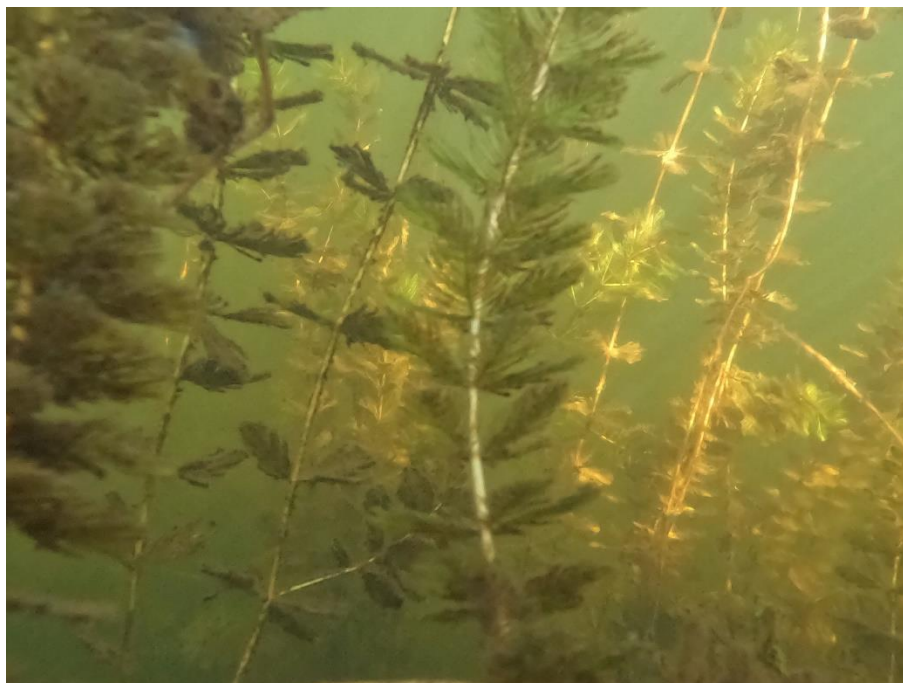
Figure 8 : Plants de myriophylle à épis au lac Quenouille en août 2024.

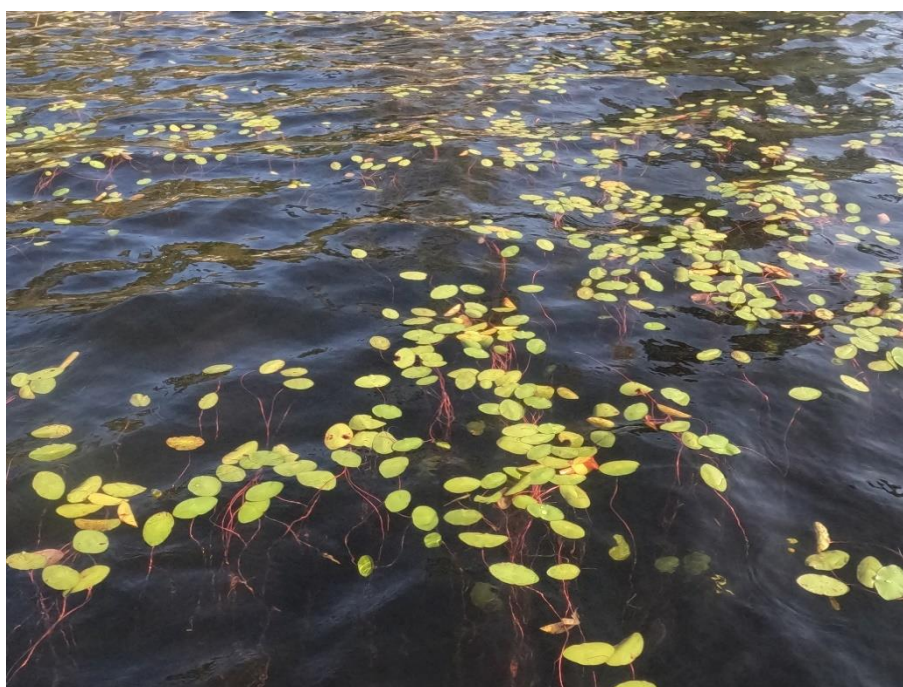
Figure 9 : Herbier de brasénie de Schreber au lac Quenouille en août 2024.

Au lac Quenouille, tous les herbiers de brasénie se retrouvent près de la rive. La brasénie de Schreber est reconnue pour pousser dans des eaux tranquilles et peu profondes. La rive constitue donc un choix optimal pour la brasénie afin de s'y enraciner et de s'y propager.

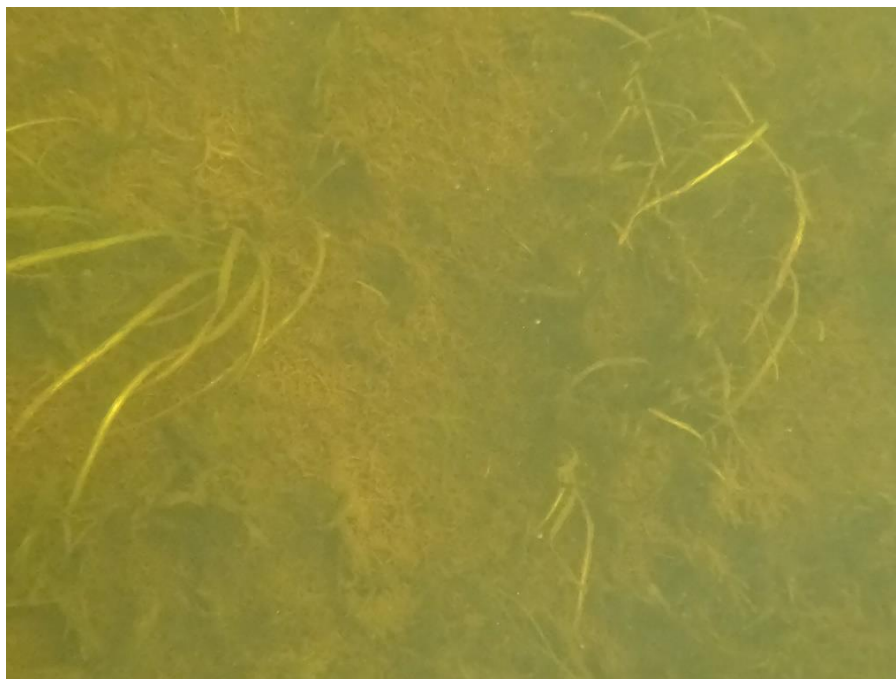
Figure 10 : Plants de vallisnérie d'Amérique au lac Quenouille en août 2024.

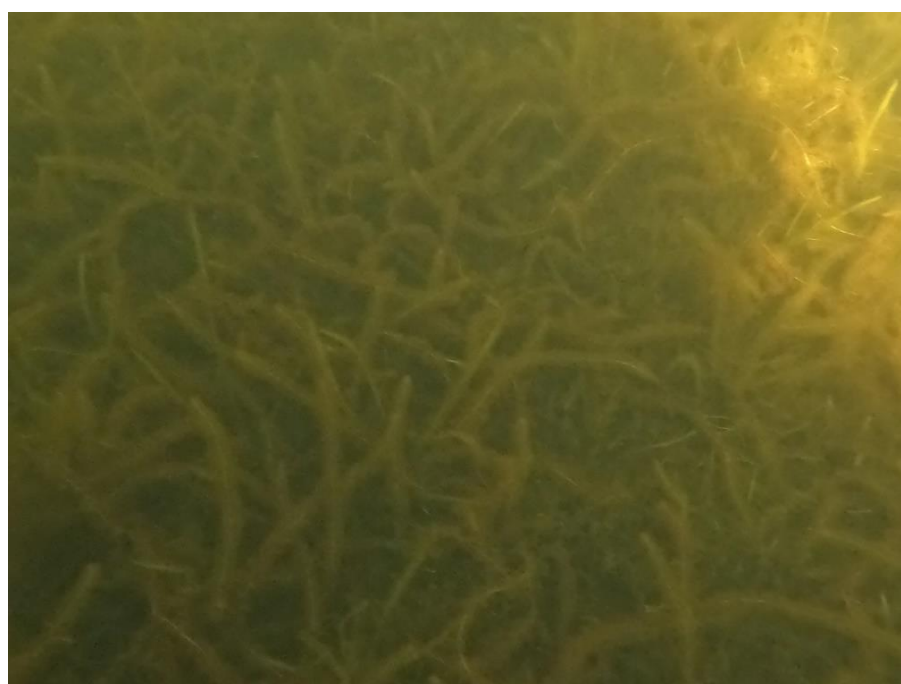
Figure 13: Plants de myriophylle indigène au lac Quenouille en août 2024.

Au lac Quenouille, trois groupes d’espèces de plantes aquatiques peuvent être confondus avec le MAE, soit l’élodée de Nuttall, les utriculaires, et une espèce de myriophylle indigène. L’élodée de Nuttall possède des feuilles placées en groupe de 3, et qui ne sont pas divisées. Les utriculaires possèdent des feuilles divisées, mais qui n’ont pas l’apparence d’une plume. De plus, elles produisent des utricules, soit des petites boules qui agissent comme piège pour les petits animaux. Finalement, les espèces de myriophylle indigène sont similaires au MAE, mais leur feuille possède moins de 12 paires de folioles (Marie-Victorin, 1995).

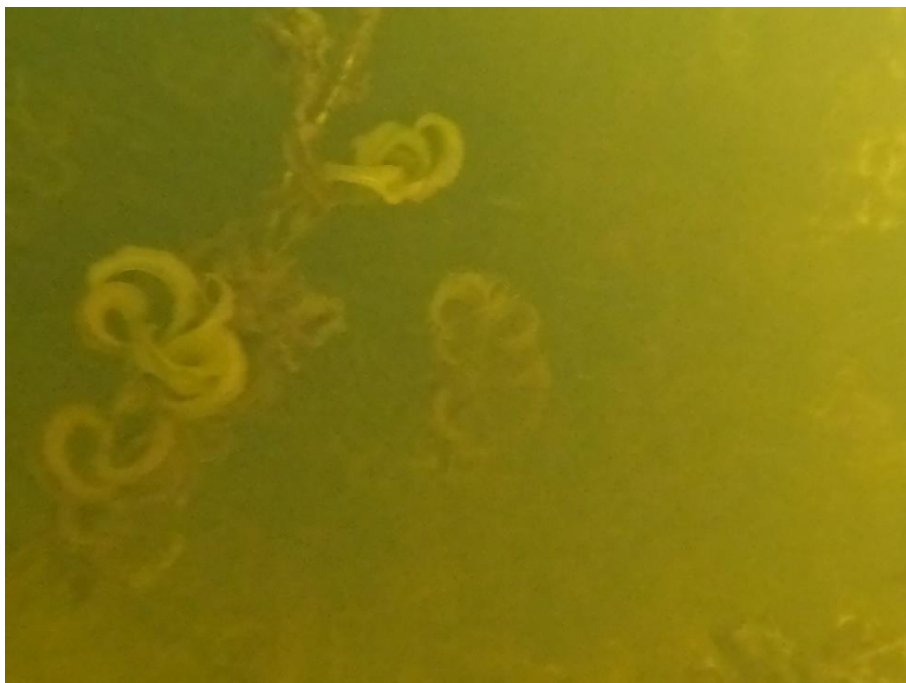
Figure 14 : : Plants de potamot à feuille submergée non linéaire au lac Quenouille en août 2024.

Un total de 19 espèces/groupes de plantes aquatiques a été observé (Tableau 1; Annexe 2). Ce chiffre élevé représente une excellente biodiversité du lac. La majorité des herbiers sont dominés par le MAE (24 herbiers; Figure 8) ou la brasénie de Schreber (24 herbiers; Figure 9). Le reste des herbiers sont dominés par la vallisnérie d'Amérique (21 herbiers; Figure 10) et le potamot de Robbins (12 herbiers; Figure 11). On retrouve également beaucoup d'ériocaulon aquatique (Figure 12) et de myriophylles indigènes (Figure 13). Sept autres espèces dominant ou codominent les herbiers, dont certaines espèces de potamot à feuille submergée non linéaire (Figure 14).

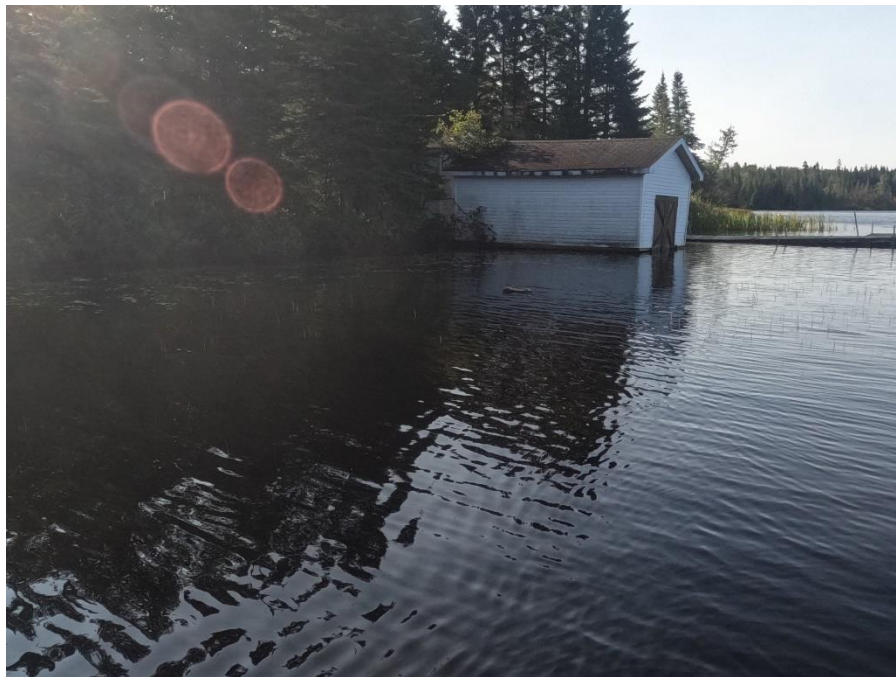
Le MAE a été identifié dans 60 herbiers sur une superficie de 275 242 m<sup>2</sup>, ce qui représente 3,2% de la superficie totale du lac Quenouille (Annexe 3). Aussi, 39 plants individuels isolés ont été observés. En considérant seulement les herbiers de classe (75-100 %), la superficie est de 51 924 m<sup>2</sup> et représente environ 0,6% du lac et 3,5% de tous les herbiers du lac. Parmi les nombreux herbiers de MAE, on retrouve certains herbiers qui occupent de très larges superficies. C'est le cas de l'herbier 64 (Figure 15), d'une densité de 75-100% de MAE, dont la superficie est de 34 466 m<sup>2</sup> et qui représente donc à lui seul 0,4% du lac. Plusieurs autres herbiers ayant une densité de 50% et plus occupent une très grande superficie. C'est le cas des herbiers 111 (16 780 m<sup>2</sup>), 112 (14 257 m<sup>2</sup>), 57 (12 424 m<sup>2</sup>), 59 (8 571 m<sup>2</sup>; Figure 16), 9 (7 270 m<sup>2</sup>) et 75 (6 880 m<sup>2</sup>).

Figure 15: Herbier de myriophylle à épis (#64) occupant une superficie de 34 466 m<sup>2</sup> au lac Quenouille en août 2024.

Au lac Quenouille, certains herbiers sont plus problématiques que d'autres. Il serait réaliste de cibler les herbiers problématiques et les traiter par bâchage et arrachage. Ainsi, il serait possible d'avoir de nouveau accès à certains secteurs du lac qui sont actuellement difficilement accessible. Une maintenance de ces secteurs chaque année permettrait d'assurer que le MAE ne se rétablisse pas dans ces secteurs.
